Thermografie als graadmeter van de gebouwschil

Praktische gids voor de thermograaf

Ing. Katrien Maroy Prof.dr.ir.arch. Marijke Steeman Dr.ir.arch. Nathan Van Den Bossche Universiteit Gent Vakgroep Architectuur en Stedenbouw Onderzoeksgroep bouwfysica, constructie en klimaatbeheersing Sint-Pietersnieuwstraat 41 9000 Gent België

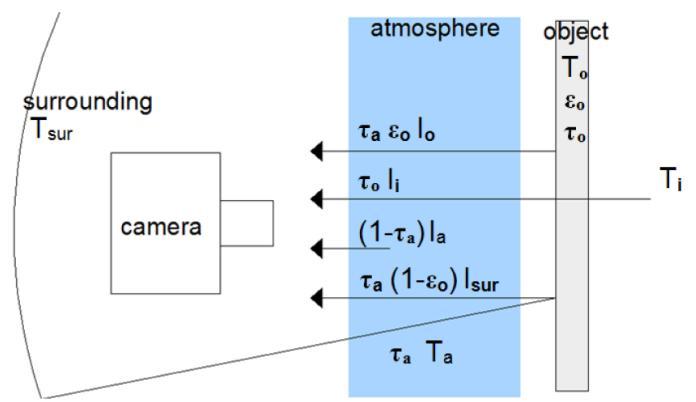
Figuur 2 Samenstelling van de uitgezonden straling van een object (11)

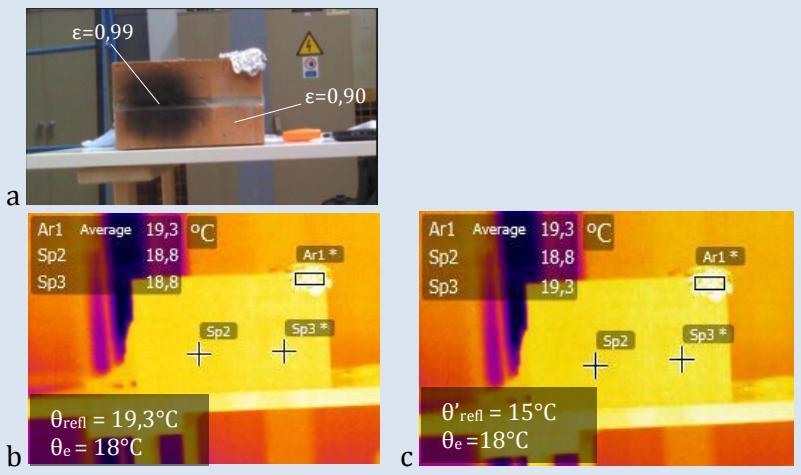
Figuur 4 (a) Metingen op het oppervlak van een baksteen (ϵ =0,90). Ter hoogte van Sp2 werd het oppervlak behandeld met een rubbercoating (ϵ =0,99). (b) en (c): Wanneer de gereflecteerde temperatuur verkeerd wordt geschat (c), bedraagt de fout op het baksteenoppervlak slechts 0,5 °C, terwijl de rubbercoating geen afwijking vertoont.

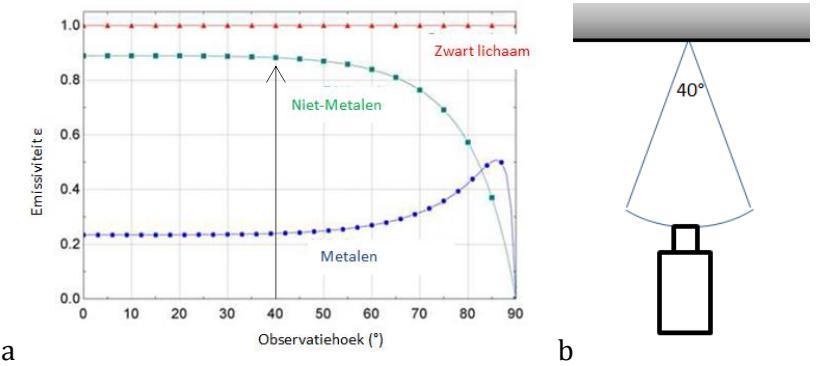
Figuur 5 (a) De afhankelijkheid van de emissiviteit ten aanzien van de observatiehoek (8). (b) Aangeraden observatiehoek tussen de IR-camera en het oppervlak.

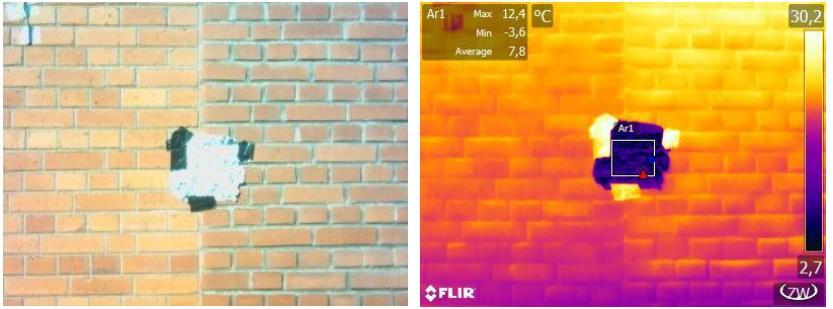
Figuur 6 In situ meting van de gereflecteerde temperatuur aan de hand van aluminiumfolie

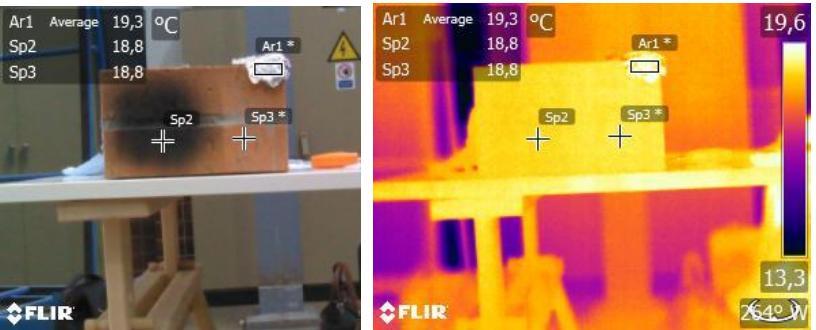
Figuur 7 Demonstratie van Methode 1 uit ASTM E1933-99a op een baksteen. Er werd een dunne laag rubbercoating op het oppervlak aangebracht met een gekende emissiviteit van 0,99 (Sp 2). Door bij Sp3 de emissiviteit zo aan te passen dat de oppervlaktetemperatuur aan beide punten gelijk is, wordt de emissiviteit van de baksteen afgeleid.

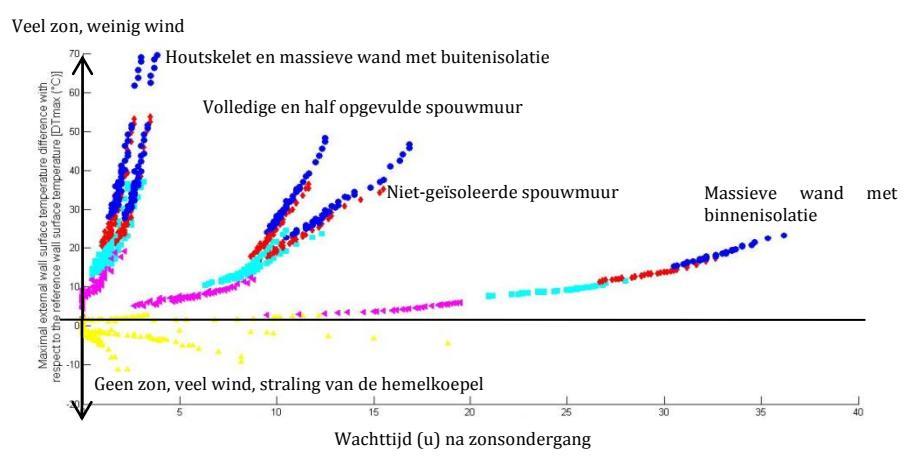
Figuur 9 Globaal beeld van de simulatieresultaten voor buitenmetingen. Hoe hoger de thermische massa (en de thermische effusiviteit), hoe kleiner het temperatuurverschil t.o.v. de statische toestand (y-as), maar hoe langer de wachttijd (x-as). Tabel 5 geeft de wachttijden weer per wandtype.

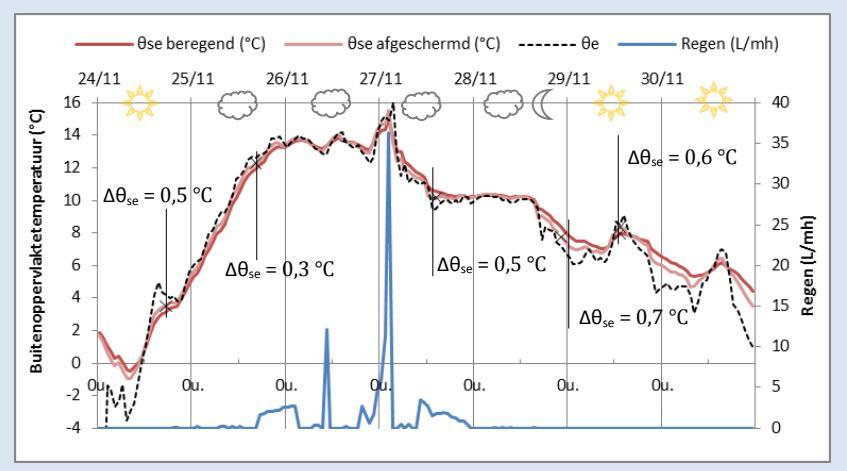
Figuur 10 Buitenoppervlaktetemperaturen van een afgeschermde wand en een wand die volledig blootgesteld wordt aan neerslag. De buitentemperatuur is afgebeeld in stippellijn op de grafiek. Op de figuur is ook aangegeven wanneer er directe zonnestraling is, die de dagelijkse pieken in de buitentemperatuur veroorzaakt.

Figuur 10 toont de buitenoppervlaktetemperaturen tussen 24/11 en 30/11 van de beregende en afgeschermde wand. Voorafgaand aan die periode werd de beregende wand veelvuldig onderworpen aan neerslag, waardoor het vochtgehalte in de buitenste laag van beregende wand ongeveer 9% bedroeg en de

Voor de regenbuien op 26/11 en 27/11 (Figuur 10) is een verschil in buitenoppervlaktetemperatuur te zien van maximaal 0,5 °C tussen het afgeschermde en het natte wandmodel. Dit verschil treedt op wanneer de buitentemperatuur stijgt onder invloed van het zonlicht. Doordat permanent meer vocht aanwezig is in de muur die maximaal blootgesteld werd aan regen, stijgt de oppervlaktetemperatuur van de natte wand trager dan die van de droge wand.

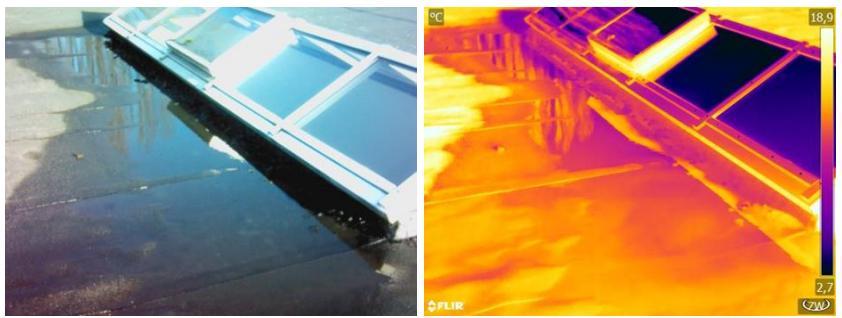
Figuur 11 Digitale en IR-foto van een plas water op een plat dak.

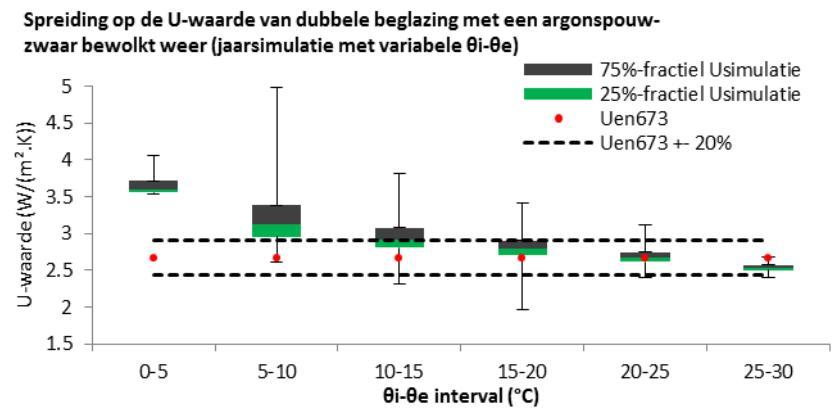
Figuur 12 Spreiding van de U-waarden berekend uit simulaties van dubbele beglazing met argon, met een variabel verschil tussen de binnen- en buitentemperatuur t.o.v. de theoretische waarde (U_{en673}). Hoe hoger het temperatuurverschil, hoe nauwkeuriger de U-waarde bepaling.

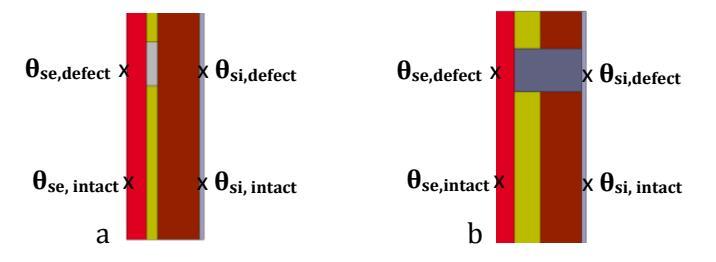
Figuur 13 Nagevulde spouw met (a) Luchtholte van 15 x 15 cm met spouw van 5 cm. (b) Koudebrug met oppervlakte 15 x 15 cm en een spouw van 12 cm breed.

Voor deze simulaties werden dezelfde parameters als de studie in §2.1 gebruikt. Er werd een volledig gevulde spouwmuur gemodelleerd met een luchtholte of een koudebrug. Het buitenoppervlak van de wand is georiënteerd naar het zuiden. Het verschil in oppervlaktetemperatuur tussen het oppervlak aan het defect en aan het intact deel werd vergeleken, zowel aan het buiten- als het binnenoppervlak.

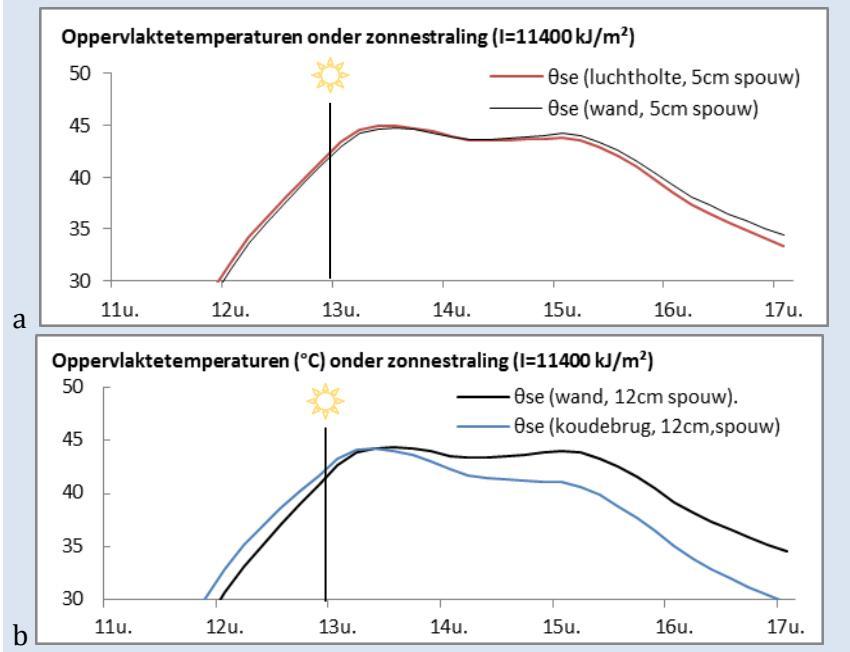
Figuur 14 Vergelijking oppervlaktetemperaturen bij maximale zonnestraling (I = 11400 kJ/m^2), heldere hemel en geen wind. (a) Gevulde spouwmuur met luchtholte (b) Gevulde spouwmuur met koudebrug

voor de metingen plaatsvinden, kan het temperatuurverschil naar nul herleid worden, waardoor het gebrek onzichtbaar wordt (Figuur 14).

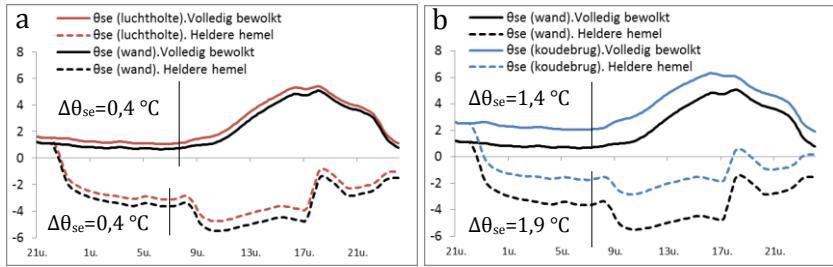
Figuur 15 Vergelijking oppervlaktetemperaturen bij heldere hemel en volledige bewolking. In beide simulaties was er geen zonnestraling en geen wind. (a) Gevulde spouwmuur met luchtholte (b) Gevulde spouwmuur met koudebrug

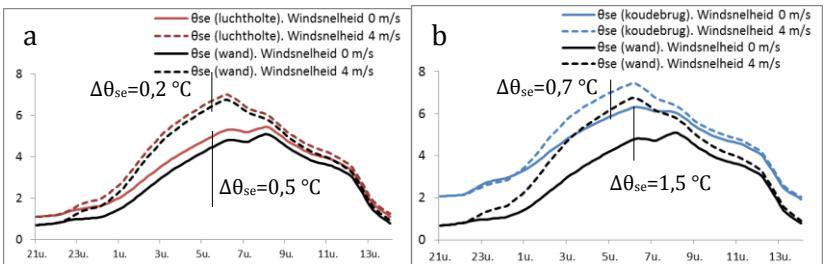
Figuur 16 Vergelijking oppervlaktetemperaturen bij een windsnelheid van 0 m/s en 4 m/s. In beide simulaties was er geen zonnestraling en was de hemel volledig bewolkt. (a) Gevulde spouwmuur met luchtholte (b) Gevulde spouwmuur met koudebrug

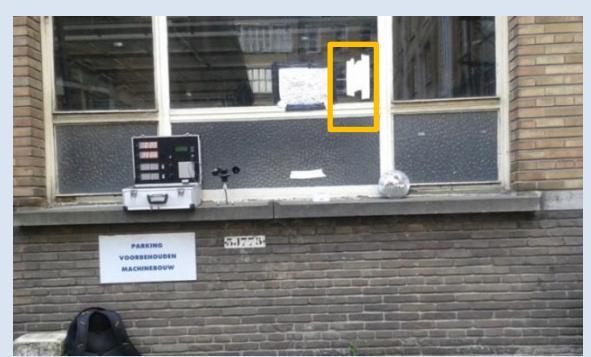
Figuur 20 Gewone foto van een emissiviteitstape (ϵ =0,93) op glas Foto van het raam met witte tape (lengte 15 cm, ϵ =0,93) en ALU-folie (lengte 32 cm). Noordelijke oriëntatie

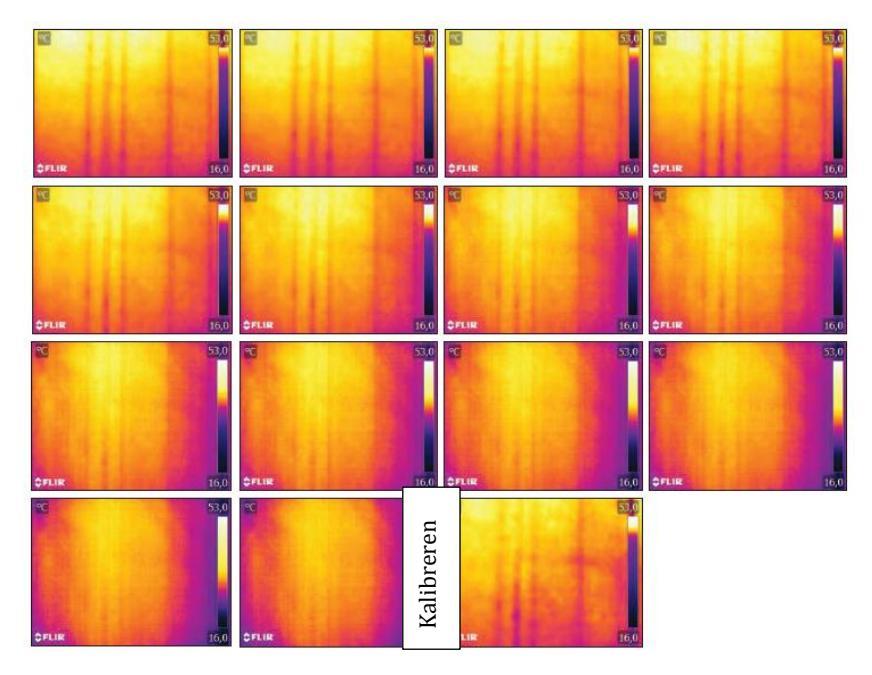
Figuur 22 Foto om de 2 minuten. Cirkelvormige aftekening merkbaar na 27 minuten, op dat moment kalibreert de camera automatisch. Vermijden door voor elke foto de camera handmatig te kalibreren en zo fouten in de thermografische beelden uit te sluiten (42).

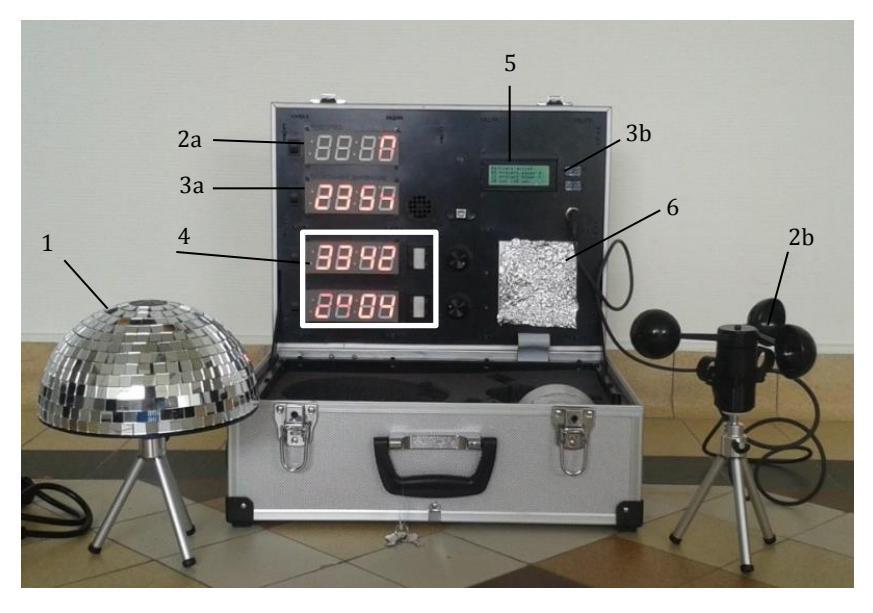
Figuur 23 Opstelling kofferunit, ontwikkeld in het Industrial Design Centre in Kortrijk, Universiteit Gent

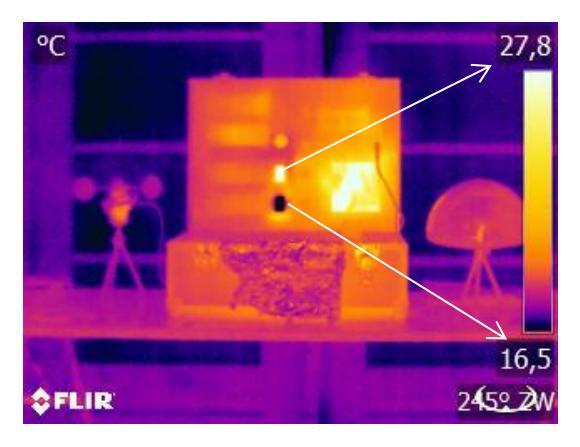
Figuur 24 De temperatuur van de Peltier-elementen kan zo ingesteld worden dat de temperatuurschaal van een beeld op voorhand vastligt.

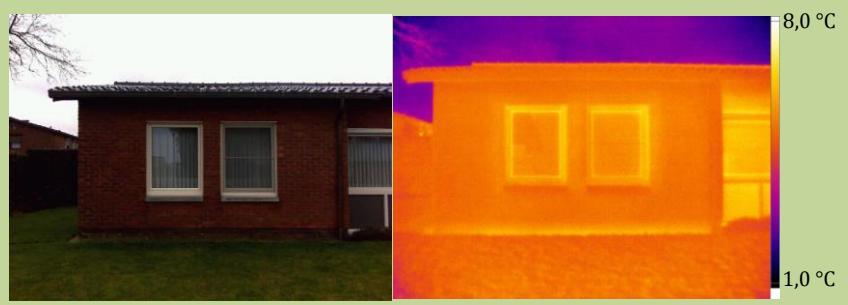
Figuur 25 Koudebrug aan de funderingsaanzet ϵ =0,90; θ_{refl} = 8,3 °C, θ_i =17,5 °C en θ_e =8,5 °C. Tijdens de meting was het zwaar bewolkt weer met een zwakke wind (43).

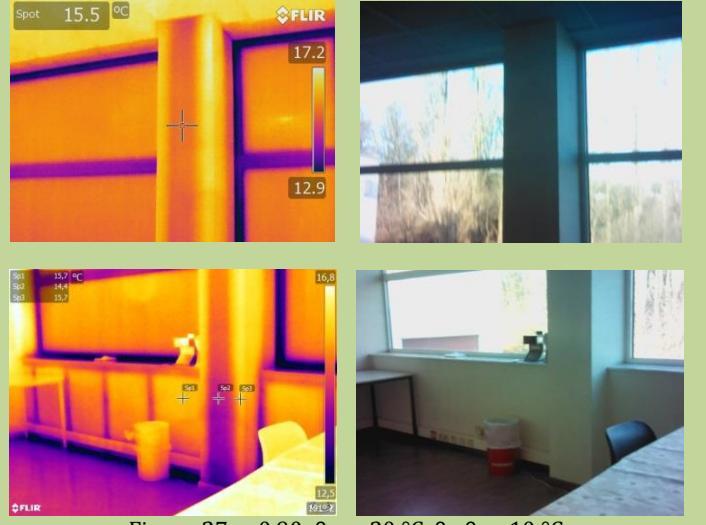
Figuur 27 ε =0,90; θ_{refi} = 20 °C, θ_i - θ_e > 10 °C

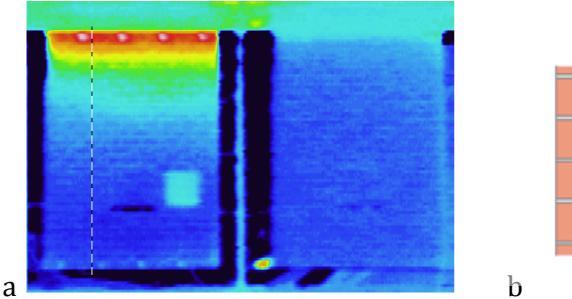
Figuur 30 (a) Infraroodbeeld van het buitenoppervlak van een spouwmuur in metselwerk. Bij de linkse wand sluit de isolatie in de spouw niet goed aan tegen het binnenspouwblad waardoor de lucht kan roteren rondom de isolatie (44). (b) De schets toont hoe de aftekening op het infraroodbeeld ontstaat. De warme lucht komt naar boven in de spouw, terwijl de koudere lucht naar beneden zakt in de spouw.

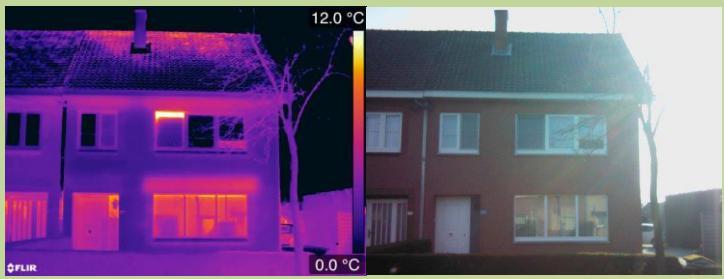
Figuur 31 Dit beeld is genomen op de westgevel, bij zonsopgang. Op het moment van de meting werd de gevel dus niet blootgesteld aan zonnestraling. Zoals in hoofdstuk 2 aangegeven heeft een heldere hemel geen invloed op de aftekening van schadegevallen (43).

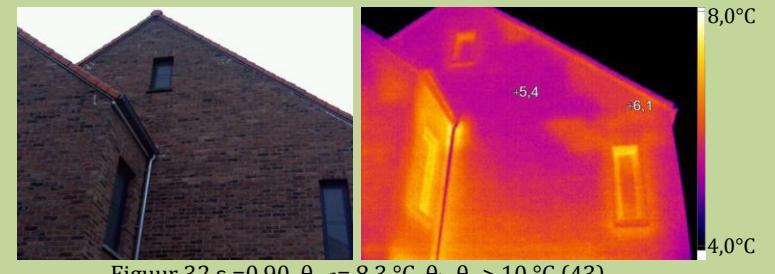
Figuur 32 ε =0,90, θ_{refl} = 8,3 °C, θ_i - θ_e > 10 °C (43)

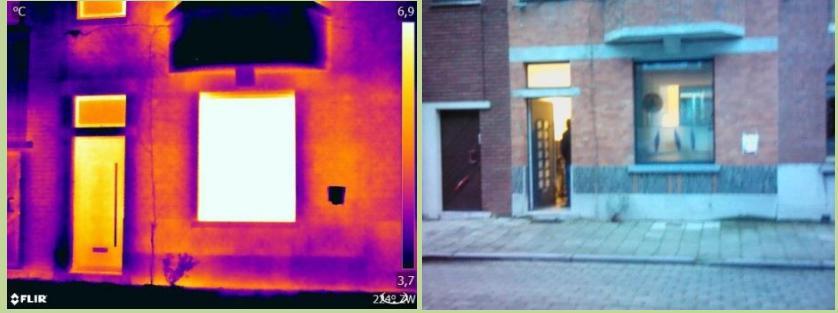
Figuur 33 ϵ =0,90, $\theta_{refl,buiten}$ = 3,5 °C, $\theta_{refl,binnen}$ = 19,5 °C, θ_i =21 °C, θ_e =4,5 °C. De metingen vonden plaats voor zonsopgang, in zwaar bewolkt weer met lage windsnelheden tot 2 m/s. Ook de dagen voor de meting was het bewolkt en regenachtig.

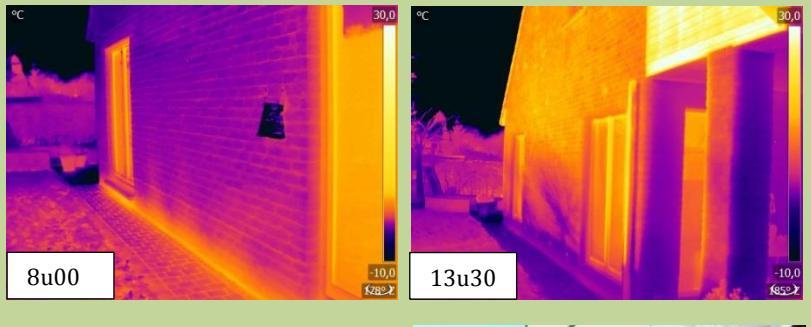
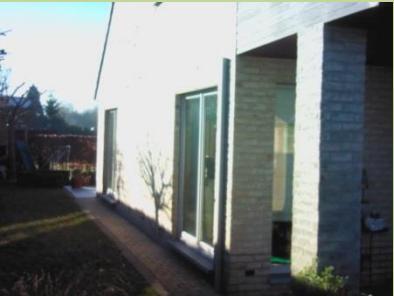
Figuur 35 Foto 8u: ε=0,90, θ_{refl}=-4 °C. Foto 13u30: ε=0,90, θ_{refl}=5 °C

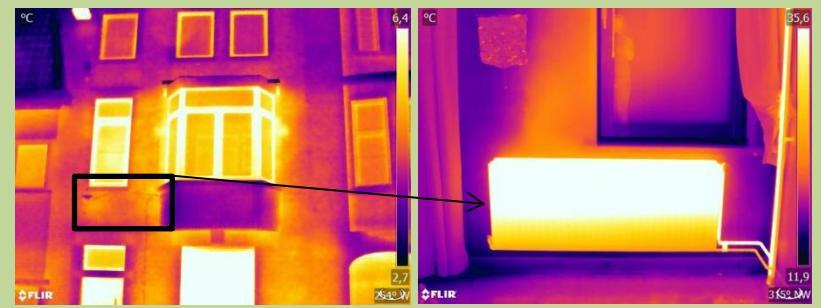
Figuur 37 ϵ =0,90, $\theta_{refl,buiten}$ = 3,5 °C, $\theta_{refl,binnen}$ = 19,5 °C, θ_i =21 °C en θ_e =4,5 °C. De metingen vonden plaats voor zonsopgang, in zwaar bewolkt weer met lage windsnelheden tot 2 m/s. Ook de dagen voor de meting was het bewolkt en regenachtig.

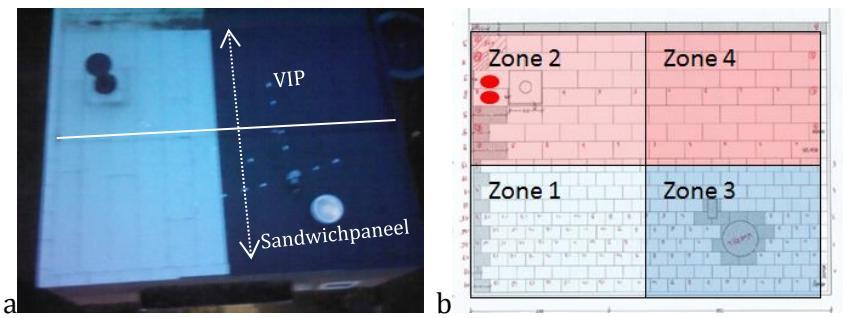
Figuur 38 (a) Bovenzicht van het dak met twee kleuren dakmembraan. (b) Legplan dakisolatie en zonering. De rode stippen tonen de locatie van twee beschadigde sandwichpanelen (zie ook Figuur 34).

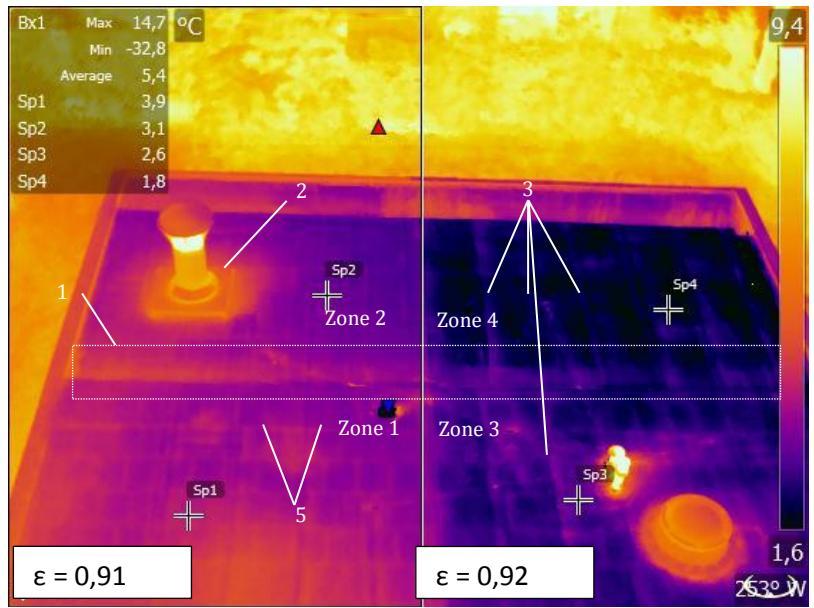
Figuur 39 IR-foto met ϵ =0,90, θ_{refl} = -27,3 °C, θ_i =19,5 °C, θ_e =5 °C. Windsnelheid tussen 0 en 2 m/s. Meting uitgevoerd voor zonsopgang.

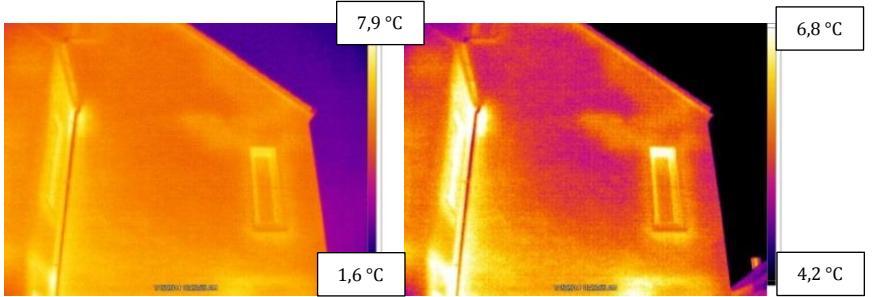
Figuur 42 Door de temperatuurschaal kunnen schadegevallen bij na-isolatie, die typisch kleine temperatuurverschillen veroorzaken, blootgelegd worden.

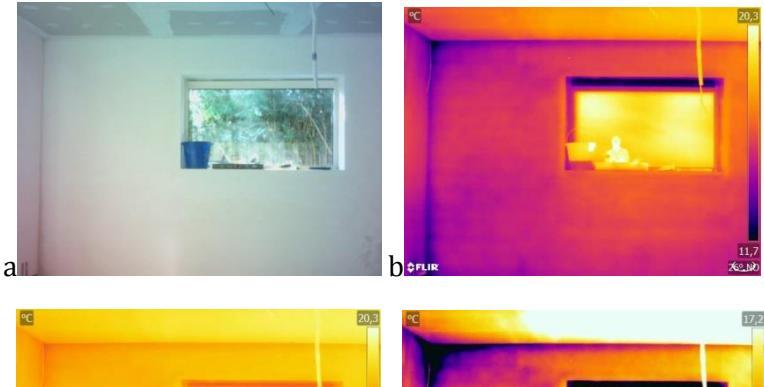
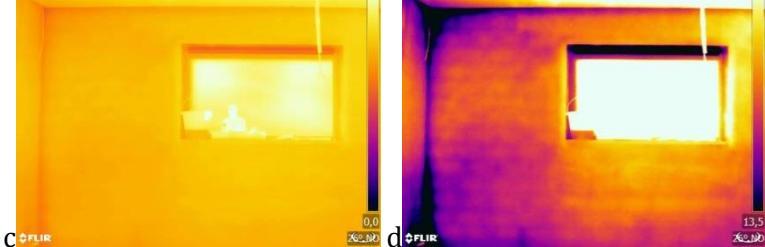
Figuur 43 (a) digitale foto (b) foto met automatische temperatuurschaal tussen 20,3 °C en 11,7 °C (c) foto waarbij de ondergrens van de temperatuurschaal naar onder verschoven werd van 20,3 °C tot 0,0 °C (d) foto waarbij de temperatuurschaal vernauwd werd van 17,2 °C tot 13,5 °C.

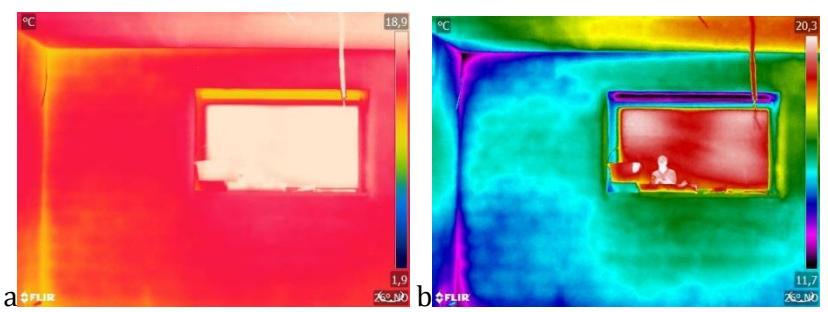
Figuur 44 (a) Het gebruik van een ander kleurenpalet kan de thermische gebreken er 'warmer' doen uitzien op het eerste zicht. (b) Door het kleurenpalet kunnen de isolatiegebreken er ook erg problematisch uitzien, terwijl ze dat misschien niet zijn.

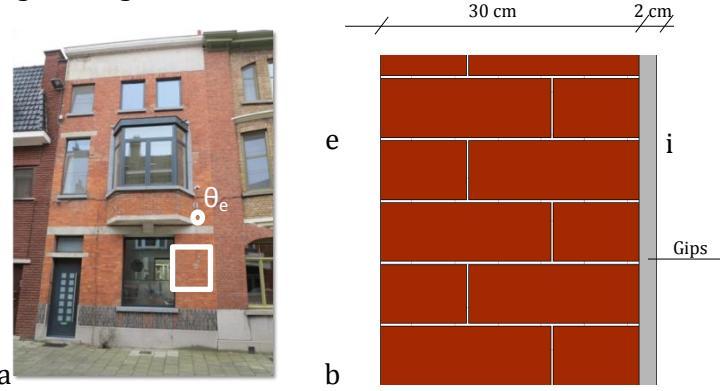
Figuur 46 (a): aanzicht van de massieve voorgevel. (b): Snede van de wand.

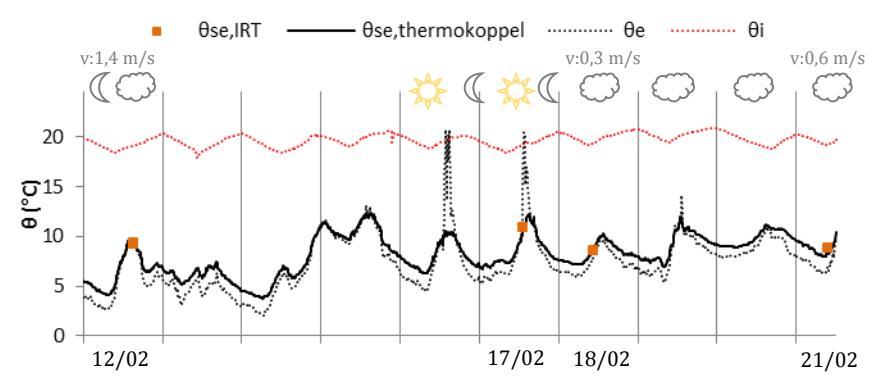
Figuur 47 Verloop van de binnentemperatuur, buitentemperatuur, buitenoppervlaktetemperatuur gemeten met een thermokoppel en overzicht van de thermografische metingen van de buitenoppervlaktetemperatuur (oranje punten) onder verschillende weersomstandigheden.

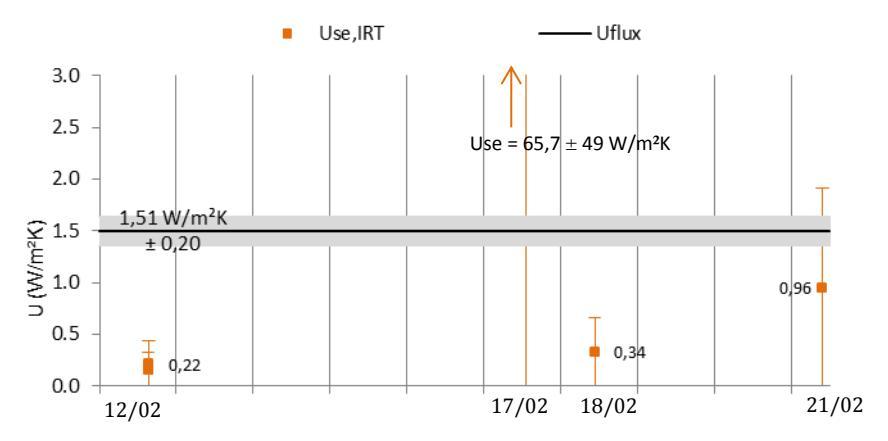
Figuur 48 Vergelijking van de U –waarden, berekend uit de thermografische metingen op het buitenoppervlak (oranje punten) met de U-waarde berekend uit de warmtefluxmetingen (U_{flux} = $1,51 \pm 0,20$ W/m²K).

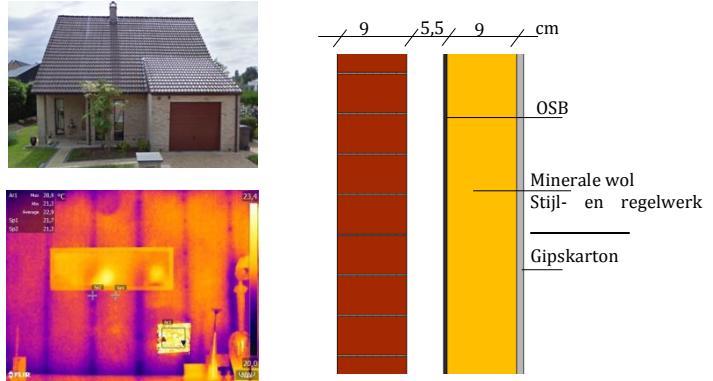
Figuur 49 Links: Aanzicht en infraroodfoto van het binnenoppervlak van de houtskeletwand. Rechts: doorsnede.

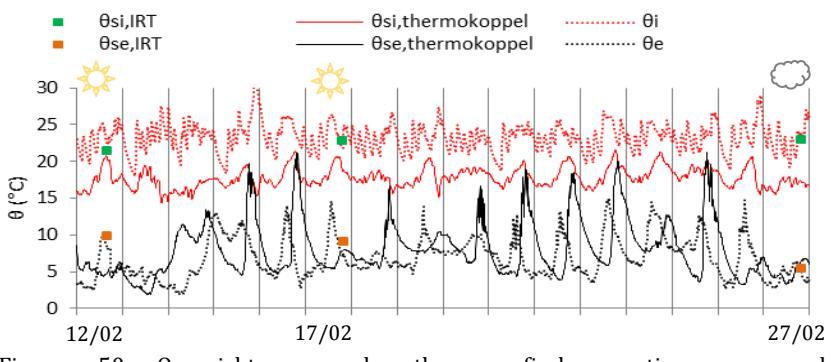
Figuur 50 Overzicht van de thermografische metingen van de buitenoppervlaktetemperatuur (oranje punten) met de weersomstandigheden, binnen- en buitentemperatuur voorafgaand en tijdens de meting.

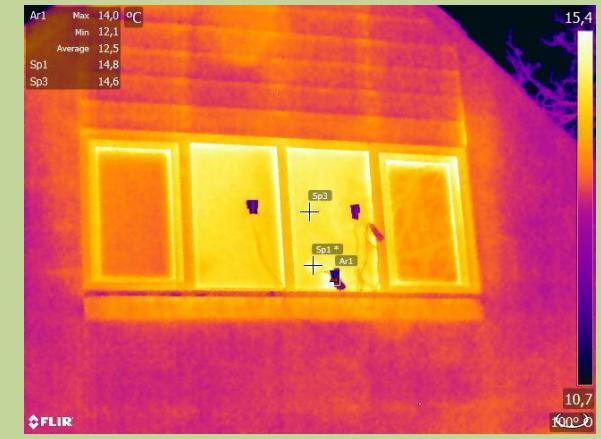
Figuur 54: IR-foto van het buitenoppervlak van dubbele beglazing met luchtspouw. ε =0,84, θ_{refl} = 12,5 °C

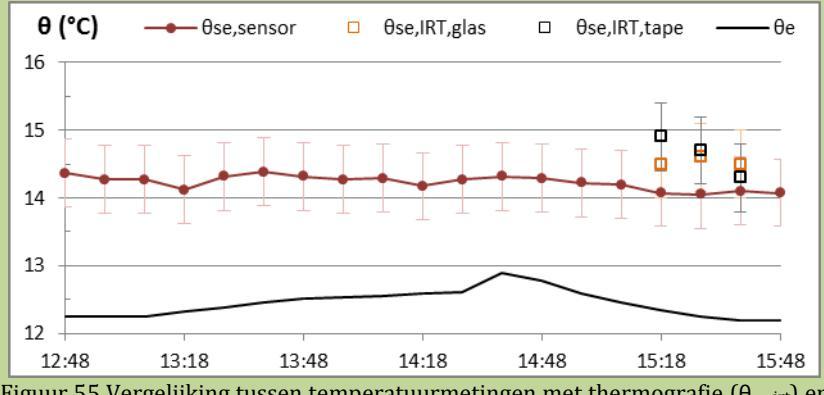
Figuur 55 Vergelijking tussen temperatuurmetingen met thermografie ($\theta_{se, \, irt}$) en sensoren ($\theta_{se, \, sensor}$,). Ondanks de felle windstoten vallen de thermografische metingen binnen het onzekerheidsinterval. Omdat de temperatuursensoren zelf een thermische weerstand vormen wordt hiermee een lagere oppervlaktetemperatuur gemeten dan met thermografie. Het resultaat met thermografie is iets hoger omdat de sensoren door hun thermische weerstand lagere temperaturen meten.

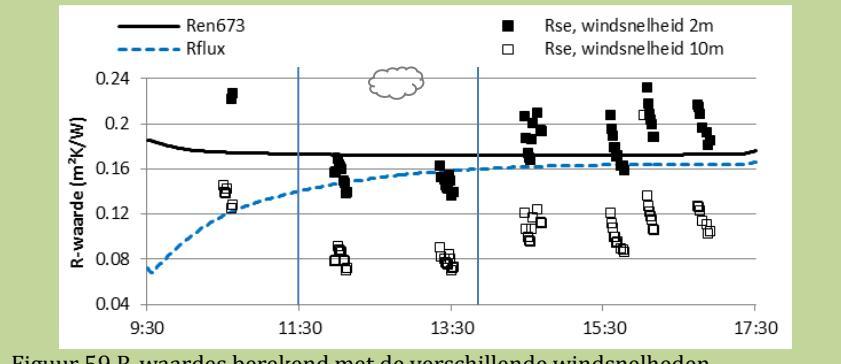
Figuur 59 R-waardes berekend met de verschillende windsnelheden.

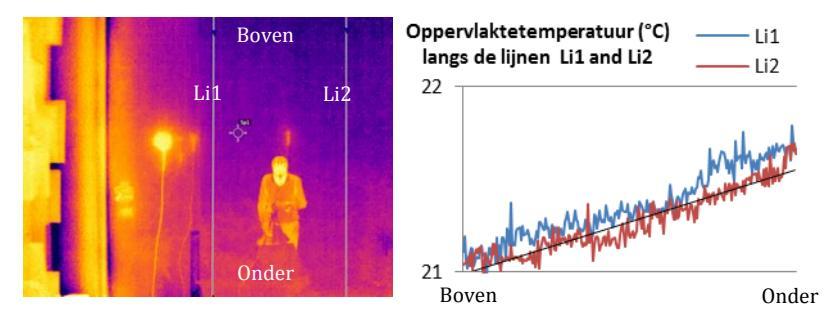
Figuur 62 Effect van de vloerverwarming op het binnenoppervlak van glas (65). Onderaan zijn de oppervlaktetemperaturen hoger dan bovenaan.

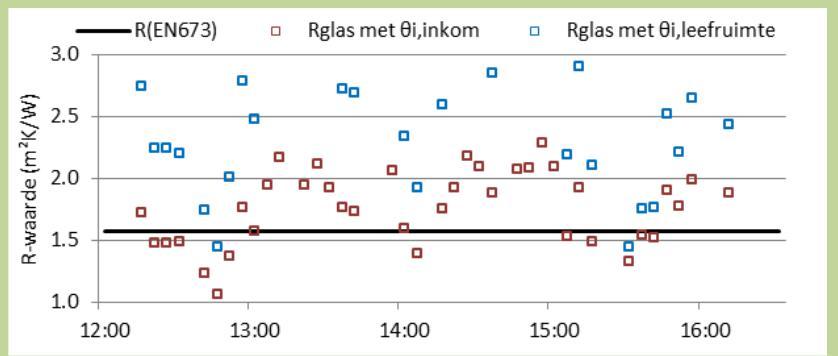
Figuur 64 R-waardes berekend uitgaande van de gemeten binnentemperatuur in de leefruimte (blauw) en in de inkom (rood). Hoewel de binnentemperatuur in de woonkamer een logische keuze lijkt omdat het raam zich hier bevindt, wijken de R-waardes berekend met de binnentemperatuur van de inkom minder af van de werkelijke R-waarde.

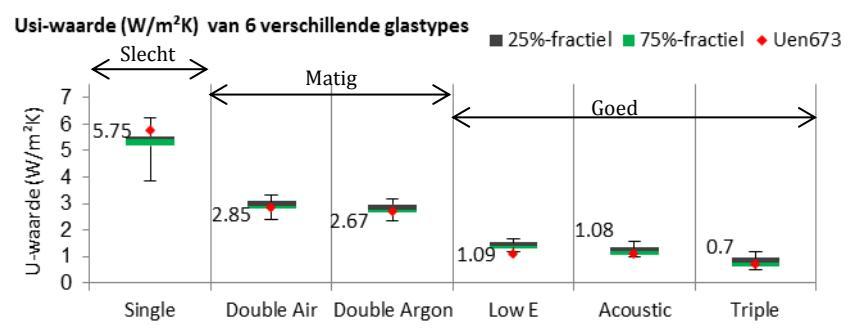
Figuur 65 U-waardes bepaald op basis van de gesimuleerde binnenoppervlaktetemperatuur van zes verschillende glastypes met minimum 10 °C verschil tussen binnen en buiten, in bewolkt weer. De U-waardes berekend uit de simulaties verschillen t.o.v. de theoretische U-waarde (U_{en673}) door een variërende windsnelheid en temperatuurverschil tussen binnen en buiten in de simulaties.

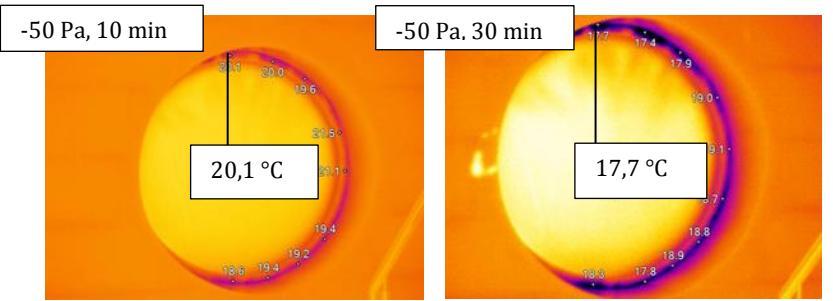
Figuur 67 Thermografie in combinatie met een luchtdichtheidstest aan de binnenzijde van een raamaansluiting, onder een constant drukverschil van -50 Pa. De paarse zone toont de koudere zone rondom het raam, veroorzaakt door de koude infiltratielucht.

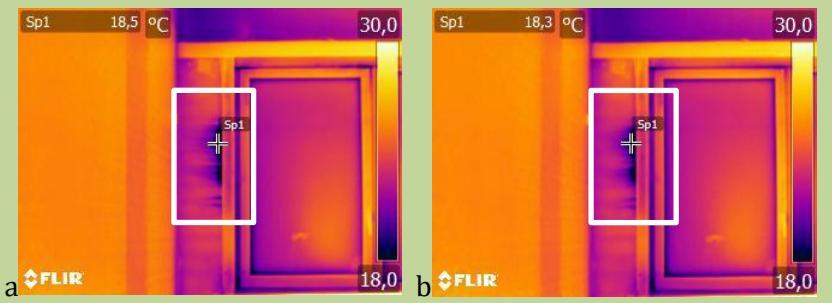
Figuur 70 (a) startbeeld van een raam op de 5de verdieping van een flatgebouw aan de windzijde. (b) beeld na 20 minuten. Er is nauwelijks een temperatuurdaling in de oppervlaktetemperatuur, maar door het vlamvormige patroon is het duidelijk dat we met een luchtlek te maken hebben (42).

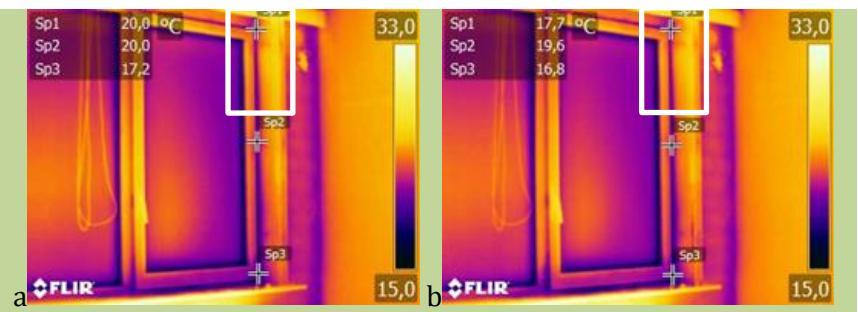
Figuur 71 (a): startbeeld van een raam op de 10de verdieping van een flatgebouw aan de windzijde. Er was een zichtbare opening rechts bovenaan het raam. (b): beeld na 20 minuten. Op het IR-beeld is er enkel een luchtlek te merken aan de hoek. Door de oppervlaktetemperatuur voor en na de onderdruk te vergelijken, werd duidelijk dat het om een luchtlek ging (42).

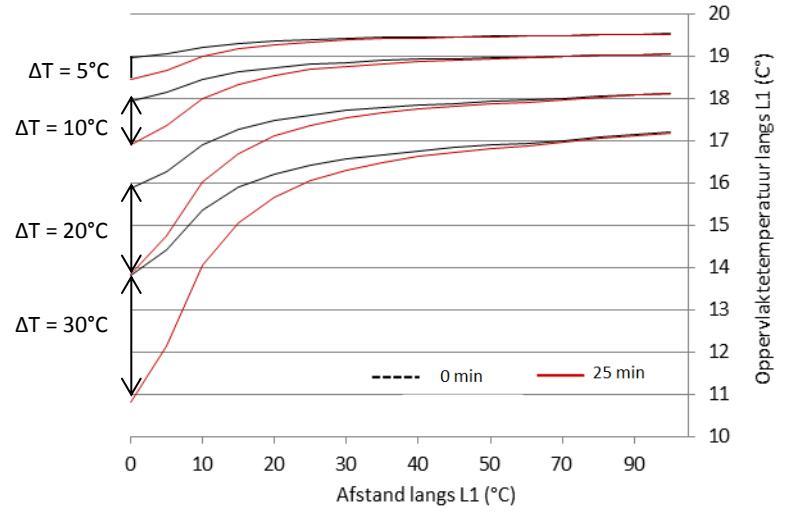
Figuur 72 Invloed van het temperatuurverschil tussen binnen en buiten op de oppervlaktetemperaturen langs lijn L1 (Figuur 68a). Een temperatuurverschil van 10°C geeft een verandering van 1°C vlak bij het luchtlek na 25 minuten onder 20Pa onderdruk, in de simulatie van de raamaansluiting. Hoe hoger het temperatuurverschil, hoe duidelijker luchtlekken afgetekend zullen zijn.

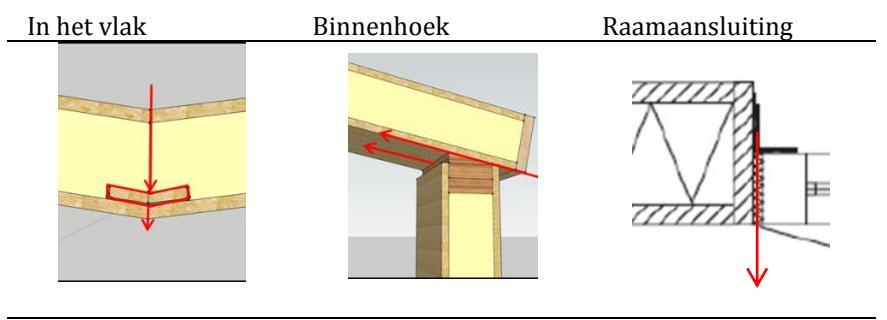
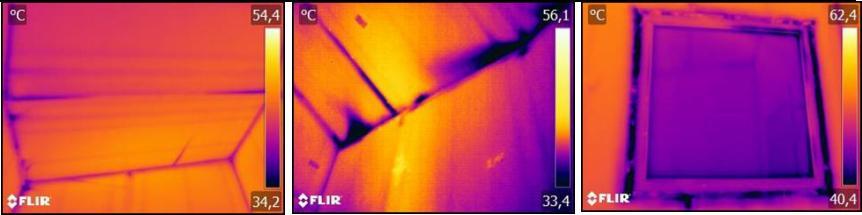
Figuur 73 Overzicht van de verschillende aansluitingstypes (42).

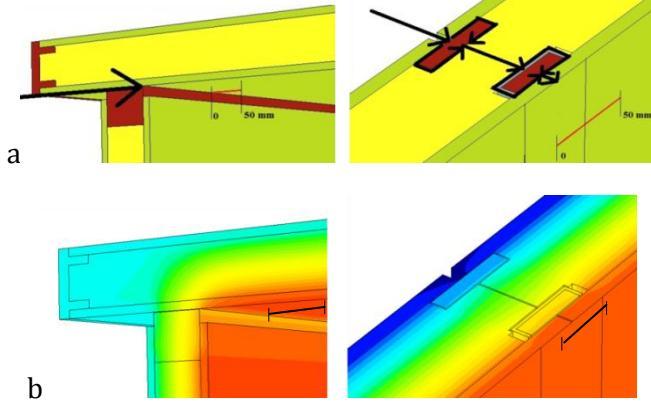
Figuur 74 (a)Modellering van de wand-plafond en wand-wand aansluiting. (b) Beeld van de temperatuurverdeling aan het begin van de simulatie. Bij de wandplafond aansluiting is de oppervlaktetemperatuur initieel iets lager aan het lek.

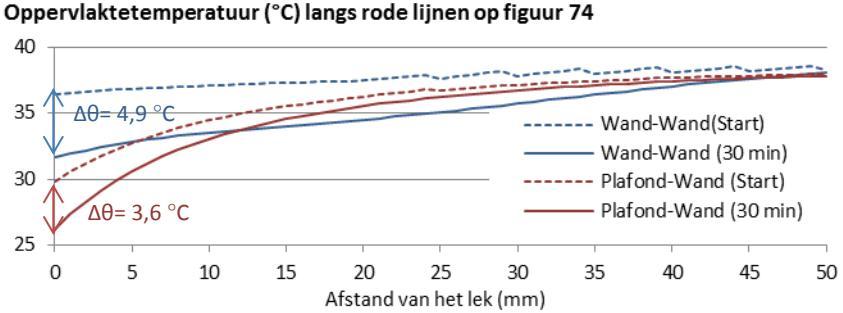
Figuur 75 Verschil in thermische detaillering geeft een verschillende snelheid in de daling van de oppervlaktetemperatuur bij onderdruk en inspectie van binnenuit. In deze simulatie was de voeg plafond-wand uitgevoerd met een houten plank die een koudebrug vormt.

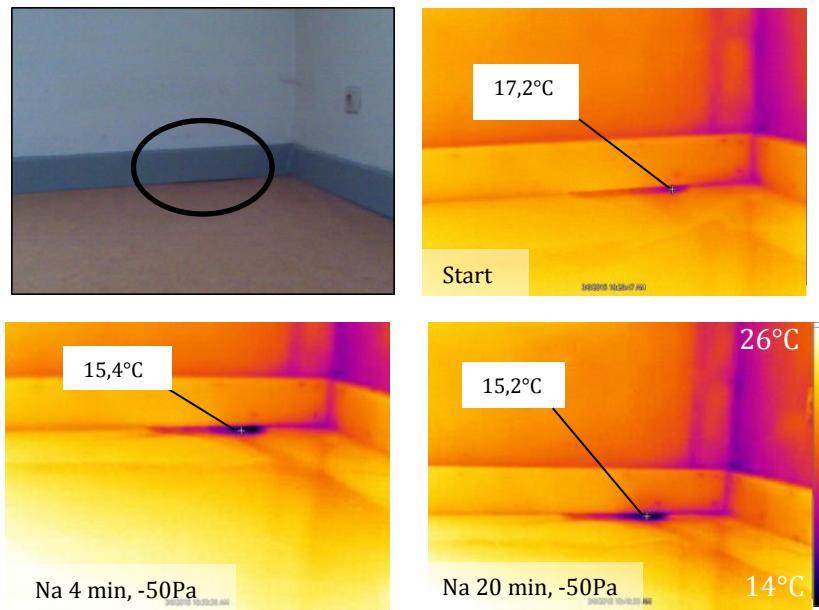
Figuur 76 Bij grote luchtlekken komt de koude lucht ook zonder drukverschil binnen, waardoor vaak al na enkele minuten geen wijziging in de oppervlaktetemperatuur meer te zien is. In dit geval bleef de oppervlaktetemperatuur constant na 4 minuten. Dit effect is te vergelijken met situaties waarbij er veel wind is. (IR-foto: ε = 0,90, θ_{refl} = 20 °C) (42)

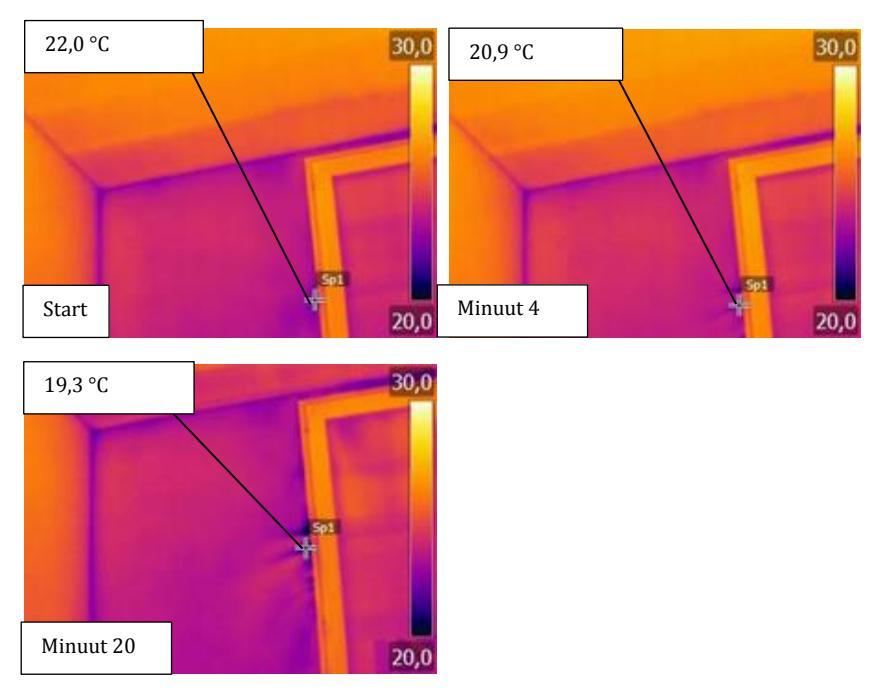
Figuur 77 Voor kleine luchtlekken is het maken van meerdere beelden gedurende een lange tijd wel noodzakelijk om ze zichtbaar te maken (42).

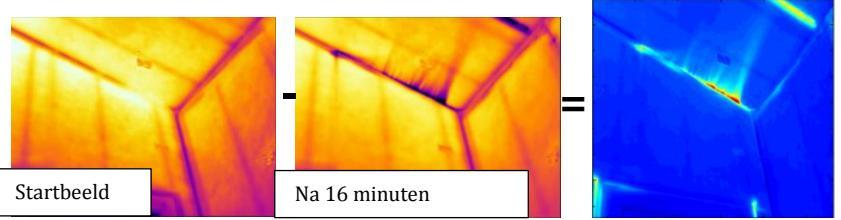
Figuur 78 Door de oppervlaktetemperaturen van het startbeeld te verminderen met de oppervlaktetemperaturen na een bepaalde tijdsperiode (in dit voorbeeld 16 minuten) blijft enkel de temperatuurverandering over. Op die manier worden koudebruggen uit het beeld gefilterd en blijven enkel de zones beïnvloed door het luchtlek over.

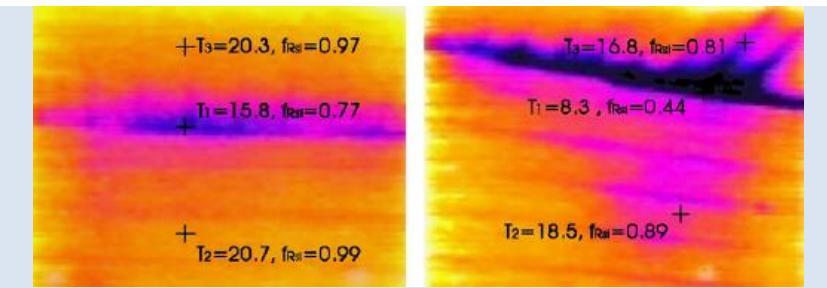
Figuur 79 Het opsporen en kwantificeren van luchtlekken: voor (links) en tijdens (rechts) het in onderdruk zetten van de woning (69).

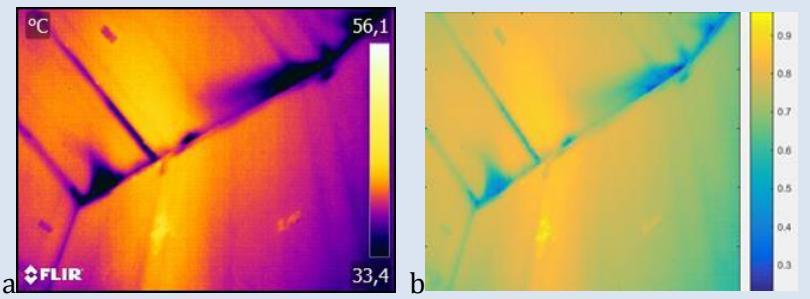
Figuur 80 (a) Het thermografisch beeld van een luchtlek in een plafond-wand aansluiting. (b) diagram van de temperatuurfactor van hetzelfde beeld.

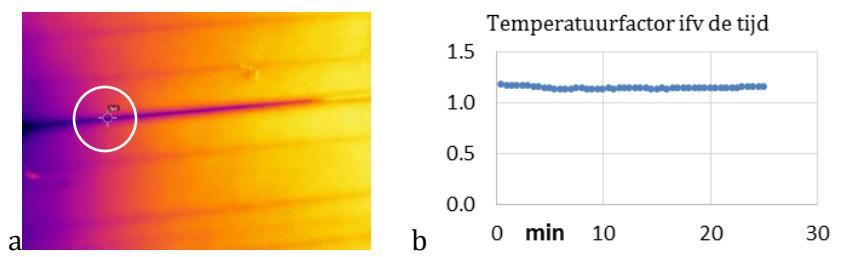
Figuur 81(a) IR-foto van een hoekaansluiting, waarbij de onderste helft een voeg van 7mm breed vertoonde (ter hoogte van de aanduiding). (b)Verloop van de temperatuurfactor in het punt op (a). Door de grote opening onderaan verandert het oppervlak aan het luchtlek niet van oppervlaktetemperatuur (42).

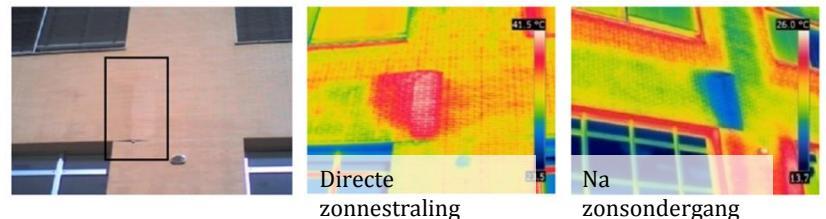
Figuur 82 Luchtinsluitsels achter een keramische gevelbekleding opsporen (70)

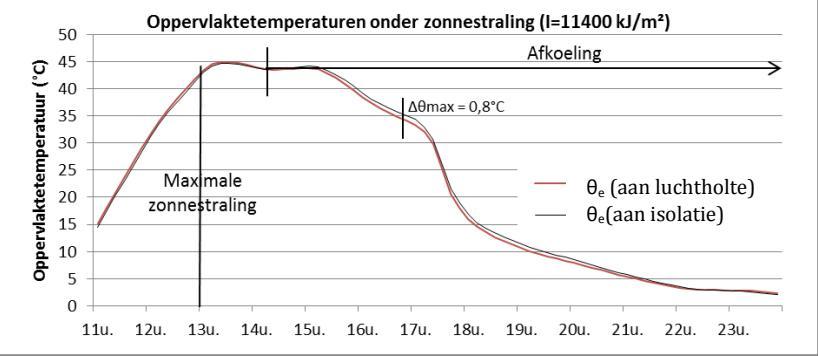
Figuur 83 Buitenoppervlaktetemperaturen ter hoogte van een luchtholte in een nagevulde spouwmuur en ter hoogte van een intact deel. De temperatuur van het oppervlak aan de luchtholte was maximaal 0.8°C lager dan aan het intact deel. Bovendien zijn luchtholtes in geval van zon enkel zichtbaar tijdens het afkoelen.

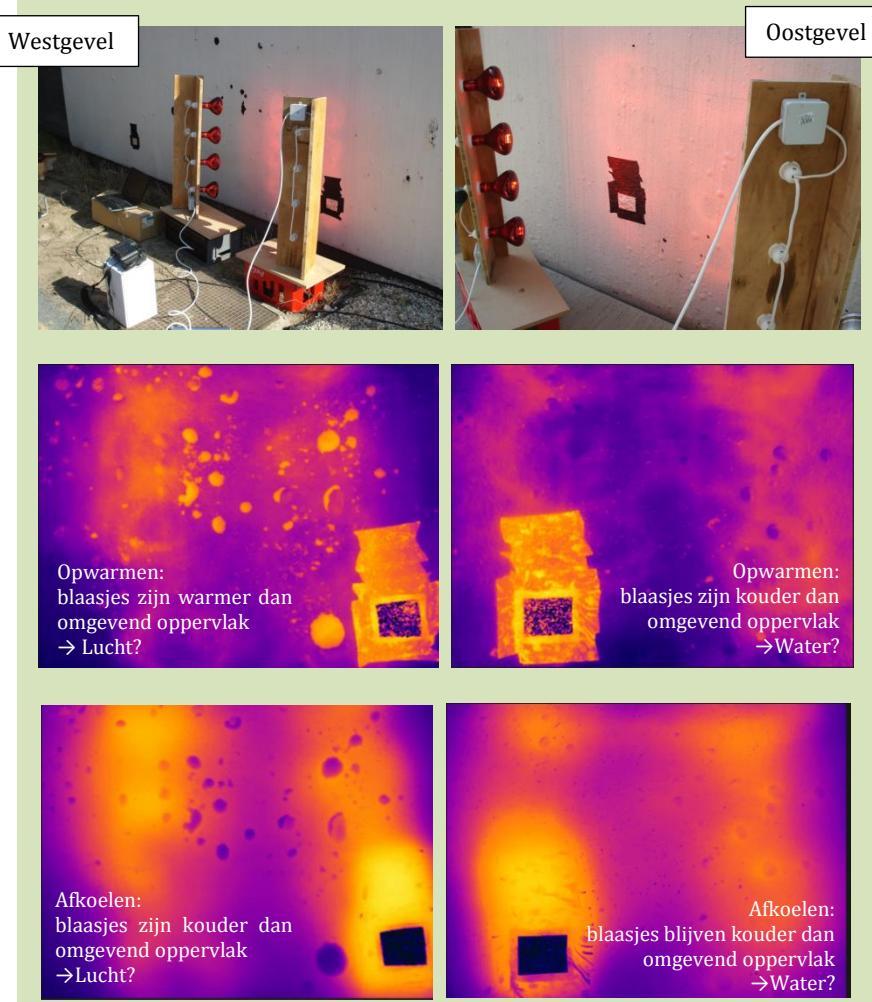
Figuur 84 Actieve thermografie op een oppervlak met lage emissiviteit (Case Lint)

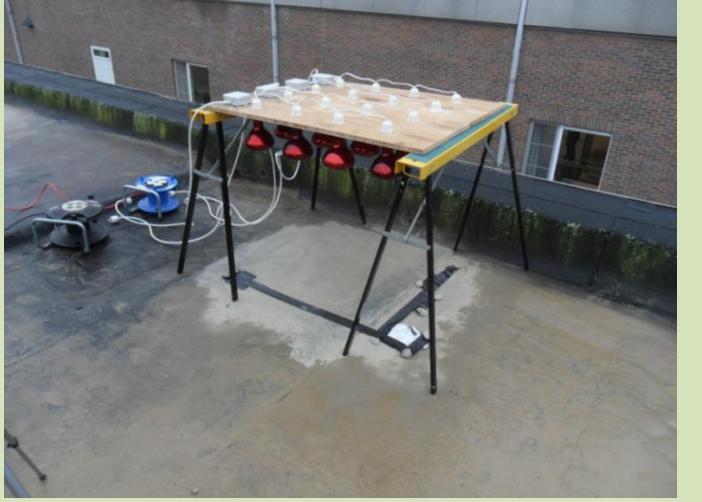
Figuur 85 Opstelling met IR-lampen op het plat dak
