Thermografie als graadmeter van de gebouwschil

Praktische gids voor de thermograaf

Ing. Katrien Maroy Prof.dr.ir.arch. Marijke Steeman Dr.ir.arch. Nathan Van Den Bossche Universiteit Gent Vakgroep Architectuur en Stedenbouw Onderzoeksgroep bouwfysica, constructie en klimaatbeheersing Sint-Pietersnieuwstraat 41 9000 Gent België

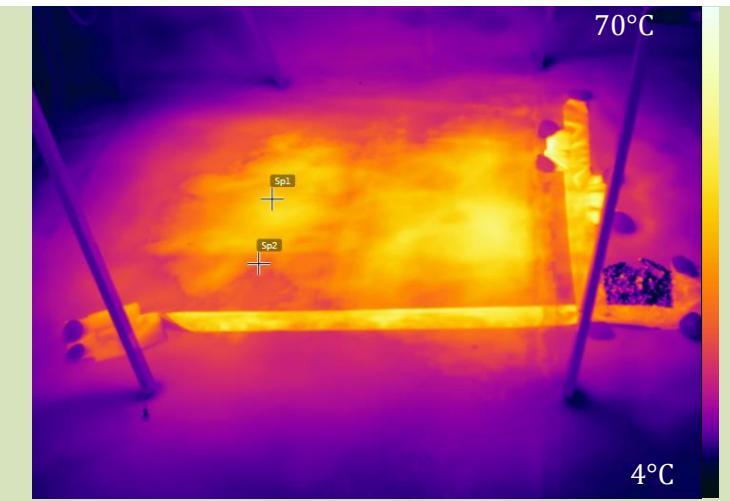
Figuur 87 Tijdens het opwarmen: de warmere zones zijn duidelijk afgebakend. Het dakoppervlak ter plaatse van Sp2 warmt trager op dan ter plaatse van Sp1. Dit kan wijzen op een voeg tussen de isolatieplaten met een hoger vochtgehalte.

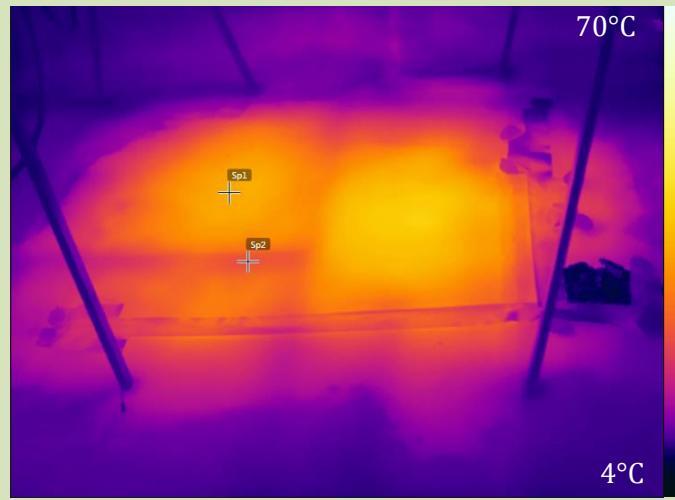
Figuur 88 Tijdens het afkoelen: Na ongeveer een kwartier afkoelen werden de twee warmere zones geometrisch afgebakend door een koudere strip ter hoogte van Sp2. Mogelijks is dit een voeg tussen de isolatieplaten onder het dakoppervlak die nog steeds een lagere temperatuur heeft. Het oppervlak is dus niet voldoende opgewarmd om een verschil in opwarm- of afkoelsnelheid waar te nemen.
